交通运输部广州打捞局

## “福景 001” 艙段抽油完工报告

编 制：	
校 对：	
审 核：	
日 期：2022 年 8 月 4 日	版 本：A
 	<p>交通运输部广州打捞局 Guangzhou Salvage Bureau of the Ministry of Transport</p>

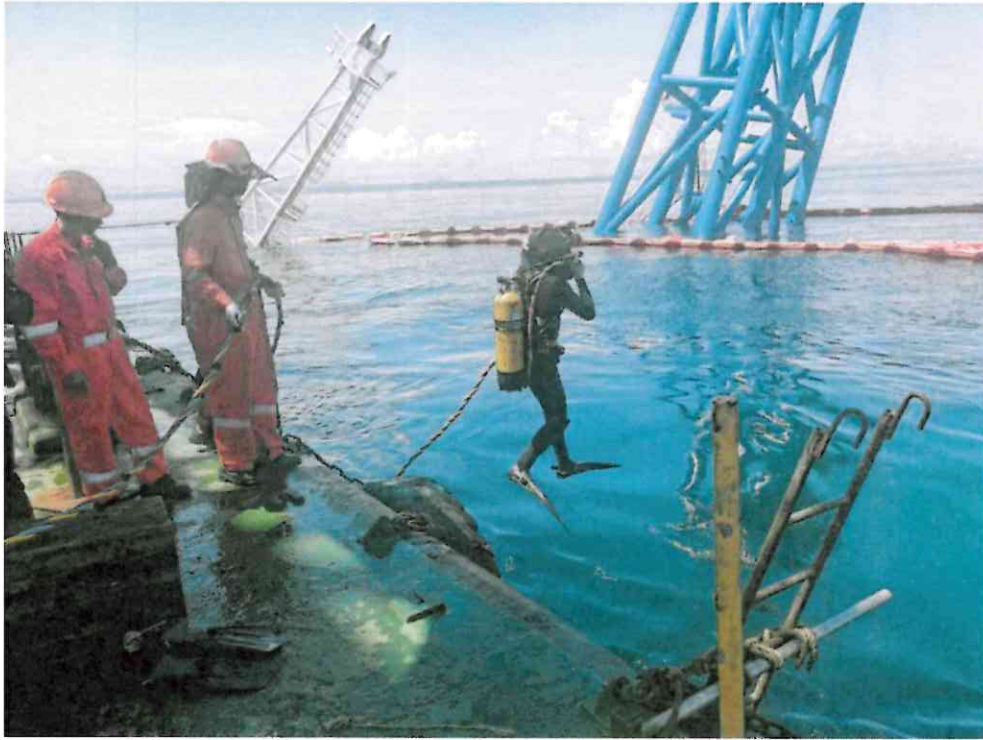
图 11. 潜水员入水作业

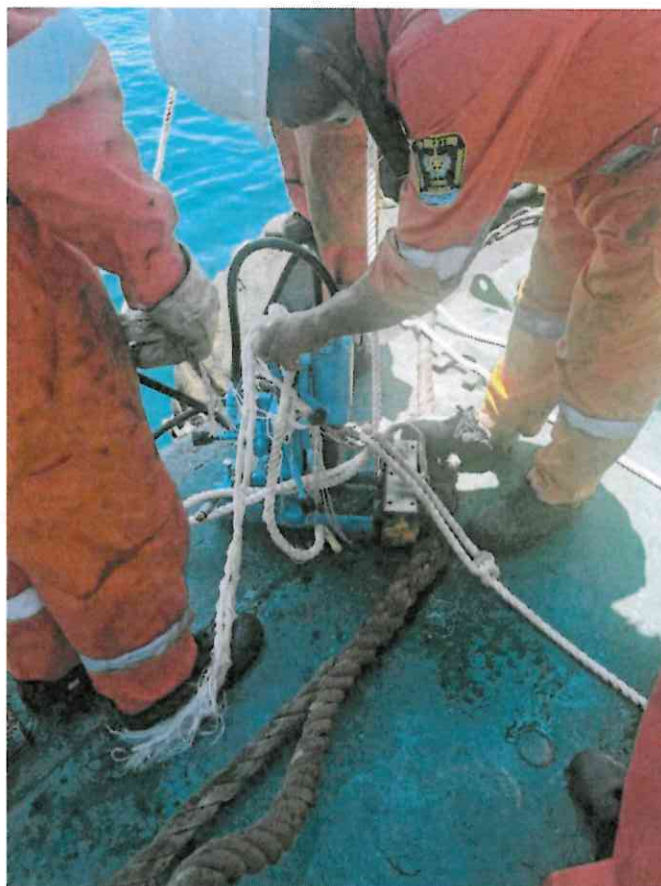
图 12. 调试检查水下开孔机

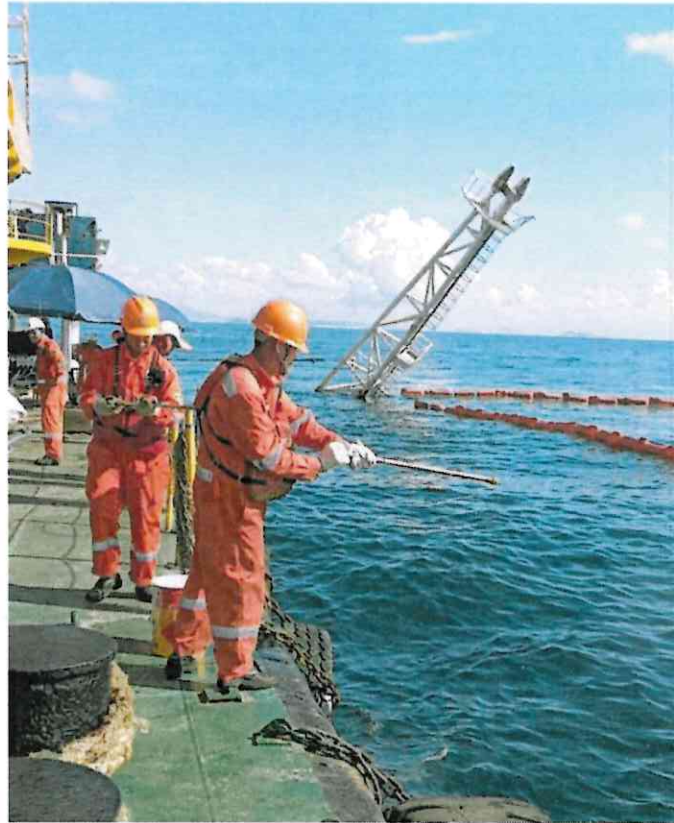
图 13. 施工人员向海面上喷洒消油剂

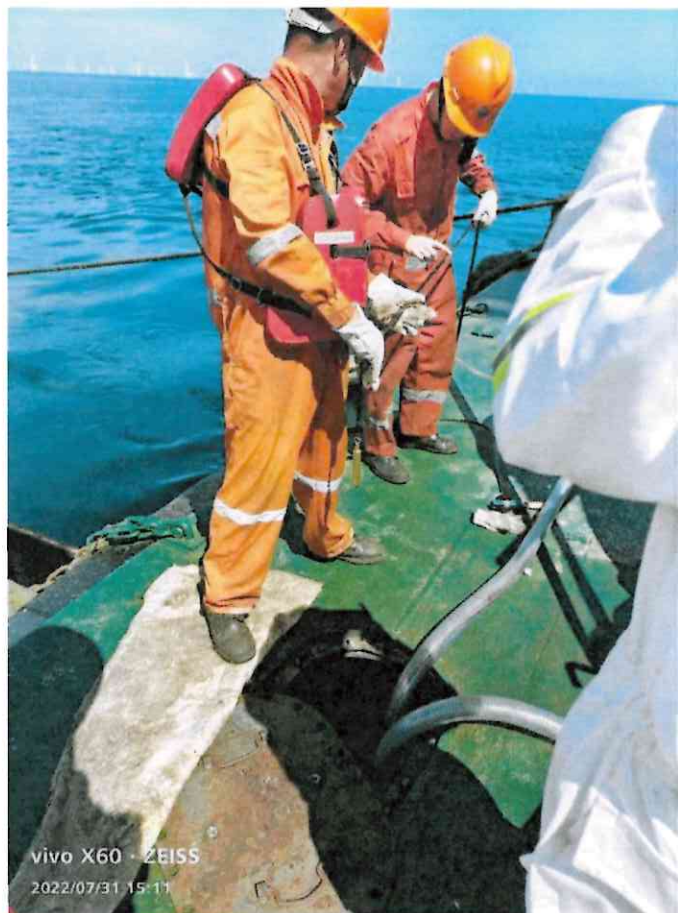
图 14. 现场施工人员测量油水
